TESIS CARRERA DE DOCTORADO EN CIENCIAS DE
LA INGENIERÍA

**CARACTERIZACIÓN MECÁNICA Y
MICROESTRUCTURAL DE DAÑO POR FRETTING EN
MATERIALES PARA TUBOS DE GENERADORES DE
VAPOR**

Marzo de 2018

División Física de Metales - Centro Atómico Bariloche

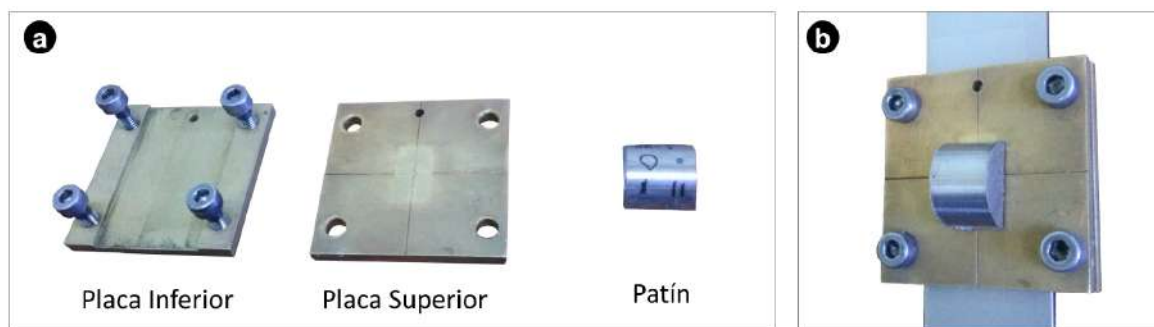
Figura 3.6: (a) Despiece del soporte de patines utilizado y (b) montaje sobre el fleje elástico.

Para emular el contacto que se produce entre el TGV y la placa soporte y lograr una configuración de cilindros cruzados a 90° se utilizó un patín que presenta una forma semi-cilíndrica. Con el fin de poder variar la posición del patín sobre el fleje y variar l , se utilizó el soporte de patines presentado en la Fig. 3.6(a). El mismo esta formado por dos placas unidas mediante tornillos, una placa superior donde se monta el patín y una placa inferior que tiene un calado para poder deslizarse a lo largo del fleje. El conjunto armado se presenta en la Fig. 3.6(b). Para los ensayos a temperatura ambiente el patín se adhirió a la placa superior mediante un adhesivo del tipo cianoacrilato.
